Potensi Bahaya pada Pesawat Angkat dan Angkut *Gantry Crane* Di Proyek Pembangunan Jalur Kereta Api

Pengoperasian Alat Pesawat Angkat Dan Angkut *Gantry Crane*

Potensi Bahaya Pengoperasian Gantry Crane

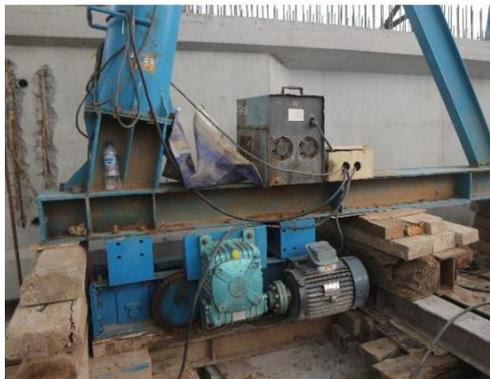
Gambar 1

Pemasangan *gantry crane* dalam pekerjaan ini dilakukan di atas tanah yang tidak rata dan mudah becek apabila cuaca hujan. Kondisi lingkungan seperti ini dapat memungkinkan *gantry crane* ambruk dikarenakan landasan tidak mampu menopang beban berat saat proses pekerjaan *erection girder* dilakukan. Oleh karena itu, landasan *gantry crane* menjadi hal yang sangat perlu diperhatikan. Lantai kerja (LC) dengan mutu beton terdiri dari kayu dan habim yang sudah dipertimbangkan menjadi landasan untuk pendirian *gantry crane*. Pemasangan barikade juga dilakukan oleh perusahaan untuk membatasi orang yang bisa keluar masuk area *erection girder*, sehingga pekerjaan bisa dilakukan dengan aman.

Landasan Gantry Crane

Gantry crane yang digunakan dalam proses *erection girder* oleh PT. Pembangunan Perumahan (Perser) Tbk adalah *gantry crane* 120 ton. Berdasarkan hasil observasi dan studi dokumen, beban yang diangkat *gantry crane* tidak melebihi kapasitas. Namun demikian, proses pekerjaan yang menggunakan *gantry crane* adalah pekerjaan yang *repetitive*. *Gantry crane* biasanya digunakan pada daerah yang terbuka dengan ciri-ciri terdapat kaki penyangga atau kuda-kuda pada kedua ujung girder (10). Terdapat beberapa laporan tentang kecelakaan kerja yang melibatkan *crane*. Berdasarkan hasil observasi, *gantry crane* yang digunakan untuk proses *erection girder* oleh PT. Pembangunan Perumahan (Perser) Tbk dipasang pada permukaan tanah yang tidak rata dan mudah becek. *Crane* ambruk disebabkan oleh 5 faktor utama, yaitu kegagalan struktur, *safety management*, kondisi lapangan, faktor manusia atau pekerja dan faktor lingkungan (11). Landasan, faktor lingkungan seperti keadaan angin juga menjadi faktor pendukung terjadinya kesalahan dalam pengoperasian *crane*. Setiap *crane* luar ruangan harus dilengkapi dengan pengikat aman yang nyaman untuk diterapkan dan menahan *crane* terhadap tekanan angin 30 lb / ft² (1436 Pa). Perangkat penunjuk angin harus disediakan untuk semua *crane* luar ruangan. Perangkat harus dipasang pada *crane* atau struktur landasan *crane* dan harus memberikan alarm yang terlihat dan dapat didengar oleh operator pada kecepatan angin yang telah ditentukan. Satu indikasi angin perangkat dapat berfungsi sebagai alarm untuk lebih dari satu *crane* (12).

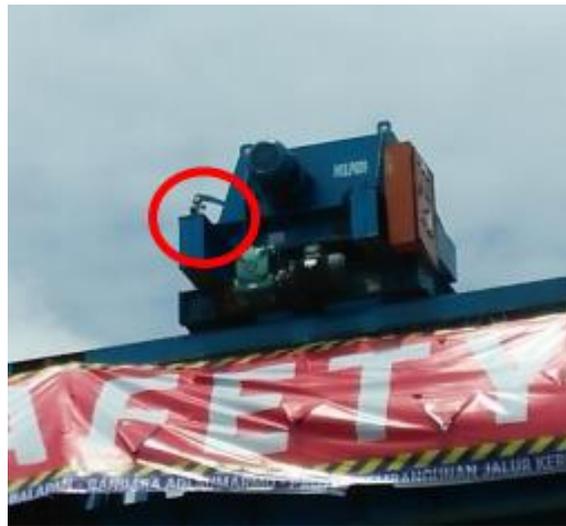
Gambar 2

Selain risiko ambruknya *gantry crane*, terdapat risiko dibagian *gantry crane* lainnya yaitu pada *trolley electric hoist*. Terdapat beberapa hal yang bisa menyebabkan tergelincirnya *trolley electric hoist* pada *gantry crane*. Saat *trolley electric hoist* berada di posisi elevasi pada *beam gantry crane* tidak sama, maka permukaan akan miring dan membuat *trolley electric hoist* tergelincir. Untuk mencegah tergelincirnya *trolley electric hoist*, *gantry crane* sudah dilengkapi dengan *safety lock*. Pekerja yang melakukan pemasangan *gantry crane* terutama pada pemasangan *trolley electric hoist* harus memastikan *safety lock* atau pelatuk terpasang

dengan benar. *Safety lock* ini berfungsi untuk menghentikan dan mengunci *trolley electric hoist* saat terjadi kendala pada motor penggerak sehingga *trolley electric hoist* tidak bergerak. Selain *safety lock*, terdapat juga lampu *rotary* yang akan menyala saat *trolley electric hoist* beroperasi. Tidak lupa pelumasan pada bagian motor penggerak pada *trolley electric hoist* agar saat beroperasi tidak macet tiba-tiba dan menimbulkan potensi bahaya.

Safety Lock Atau Pelatuk Pada *Trolley Electric Hoist*

Untuk mengantisipasi jika terjadi kendala pada motor penggerak *Trolley electric hoist*, PT. Pembangunan Perumahan (Perser) Tbk memasang *safety lock* untuk menghentikan dan

mengunci *hoist* agar tidak bergerak. Inspeksi oleh orang yang berwenang perlu dilakukan untuk memastikan *crane* layak digunakan atau tidak. Prosedur inspeksi *crane* dan *hoist* dibagi menjadi dua klasifikasi umum berdasarkan interval dimana inspeksi harus dilakukan (12). Interval ini tergantung pada saat komponen kritis *crane* dan tingkat paparannya terhadap keausan, kerusakan, atau malfungsi. Inspeksi *crane* dan *hoist* diklasifikasikan menjadi 5, yaitu *initial inspection*, *functional inspection – pre use inspection*, *frequent inspection* dan *periodic inspection – quarterly* dan *inspection of equipment not in regular use* (12) (13). Selain itu *crane* baru, selesai di *install*, *crane* yang diubah, diperbaiki dan dimodifikasi harus dilakukan inspeksi oleh orang yang berwenang.

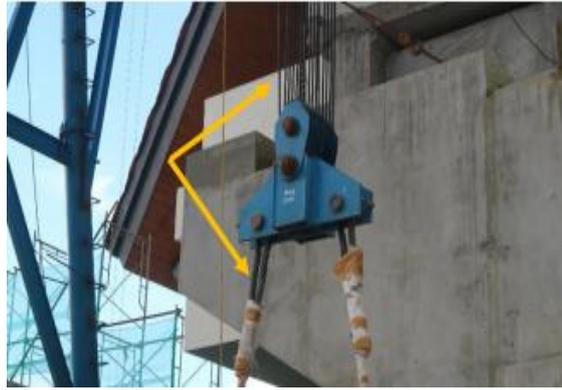
Gambar 3

Beban yang diangkat pada *erection girder* adalah 100 ton dengan menggunakan *gantry crane* 120 ton. Proses pengangkatan ini terkategori pekerjaan yang aman karena beban yang diangkat lebih kecil dan kapasitas *gantry crane*. Namun demikian, tidak menutup kemungkinan terjadinya *sling* putus karena pekerjaan ini dilakukan secara berulang-ulang dan menggunakan peralatan yang sama. Untuk meminimalisir terjadinya putus *sling*, PT. Pembangunan Perumahan (Persero) Tbk melakukan pengecekan dan perawatan pada seluruh komponen *gantry crane* baik secara harian maupun mingguan. Selain dilakukan pengecekan, *trolley electric hoist* dan *sling* diberi pelumas untuk menghindari keausan dan macet saat digunakan.

Sling Gantry Crane

Tali kawat baja atau *sling* yang digunakan harus paling sedikit mempunyai faktor keamanan 5 kali beban maksimum, tidak boleh terdapat sambungan, simpul ataupun dibelit, tidak boleh digunakan jika tertekuk, kusut, berjumbai atau terkelupas, serta tali kawat baja harus diperiksa minimal pada saat pemasangan pertama, saat akan digunakan, dan satu kali seminggu (14). OSHA menyebutkan bahwa *sling* yang rusak atau cacat tidak boleh digunakan, tidak boleh ada simpul atau baut pada *sling*, tidak boleh tertekuk, tidak boleh memuat beban lebih dari kapasitasnya (2).

Pekerjaan yang dilakukan berulang dengan beban yang sama, keausan, *overload* dan keadaan lain yang tidak mendukung bisa menyebabkan *sling* terputus. Putusnya *sling* dapat diketahui saat inspeksi pertama kali pada pemasangan tambang yang baru dan dapat dilakukan tindakan apakah *sling* perlu diapkir atau tidak (10). *Sling* yang terputus harus dibuang sehingga *sling* terputus yang masih dalam kondisi terpilin tidak akan tertarik keluar oleh ujung *sling* terputus yang mencuat. Dengan cara ini juga dapat mencegah luka akibat tersayat atau tertusuk pada pekerja. Untuk memastikan *sling* masih layak digunakan atau tidak perlu dilakukan inspeksi. Inspeksi *sling* diklasifikasikan menjadi 2 yaitu *frequent inspection* dan *periodic inspection* yang interval pemeriksaanya tergantung pada tingkat paparan komponen *sling* terhadap keausan dan kerusakan (15). Inspeksi ini harus dilakukan oleh orang berwenang yang ditunjuk oleh perusahaan dan memiliki pengetahuan, pelatihan yang berkaitan dengan pekerjaan tersebut *crane and hoist safety program*.

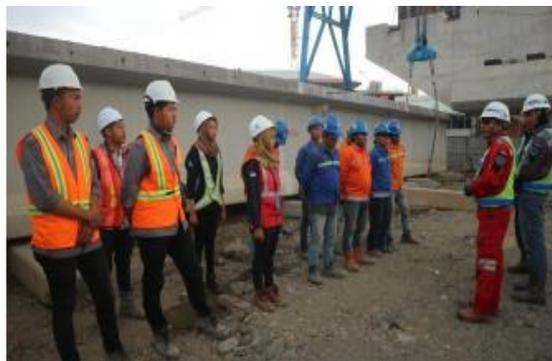
Gambar 4

Pekerjaan *erection* dilakukan pada ketinggian ± 9 meter dari permukaan tanah. Pekerjaan ini memiliki potensi bahaya yang bisa membahayakan pekerja, terutama pada pekerjaan *install gantry crane* karena memerlukan pengelasan untuk menyatukan rangka dari *gantry crane* tersebut. Pada pekerjaan ketinggian, PT. Pembangunan Persero (Tbk) melakukan pengecekan tekanan darah dan kesehatan dari pekerja. Pekerja yang diperbolehkan untuk melakukan pekerjaan adalah yang memiliki tekanan darah normal dan dalam keadaan yang sehat. Pekerjaan pemasang *gantry crane* memiliki potensi bahaya seperti terjatuh, terbentur dan terjepit. Oleh karena itu, pekerja harus menggunakan alat pelindung diri (APD) berupa *body harness*, *safety shoes*, *safety helmet* dan *safety glove*.

Selain itu, untuk mengkomunikasikan pekerjaan yang akan dilakukan serta potensi bahaya dan cara penanggulangnya, dilakukan *toolbox meeting* sebelum pekerjaan tersebut dimulai. Dengan dilakukannya *toolbox meeting*, diharapkan pekerja memahami potensi bahaya dan cara menanganinya saat terjadi hal yang tidak diinginkan.

Berdasarkan hasil observasi, pekerja PT. Pembangunan Perumahan (Persero) Tbk telah menggunakan APD berupa *body harness, safety shoes, safety helmet* dan *safety glove*. *Full body harness, connectors, energy absorbers, lanyards, safety helmet, safety shoes* adalah APD yang wajib digunakan oleh pekerja selama melakukan pekerjaan di ketinggian (20) (21). Penggunaan alat pelindung diri (APD) menjadi salah satu upaya pencegahan untuk melindungi pekerja dari risiko jatuh dari ketinggian, karena 74,5% pekerja yang pernah mengalami kecelakaan kerja disebabkan oleh penggunaan alat pelindung diri (APD) yang tidak lengkap (22). APD yang berfungsi untuk melindungi sebagian atau seluruh tubuh
